## ПАСПОРТ ДОСТУПНОСТИ объекта социальной инфраструктуры (ОСИ)

№ 458 от 24 февраля 2026 г.

- 1.1. Наименование объекта: Государственное бюджетное учреждение дополнительного образования Ленинградской области «Спортивная школа по волейболу»
- 1.2. Адрес объекта: 188540, Ленинградская область, г. Сосновый Бор, ул. Мира, д. 5, Литера А
- 1.3. Сведения о размещении объекта:
  - часть здания (корпус А1): помещения на 1 и 2 этаже, 3010, 4 кв.м.;
  - наличие прилегающего земельного участка: да, 9598 кв.м.;
- 1.4. Год постройки здания: 1982 последнего капитального ремонта - 2026
- 1.5. Дата предстоящего планового капитального ремонта: - 2026

**АКТ ОБСЛЕДОВАНИЯ  
объекта социальной инфраструктуры (ОСИ)**

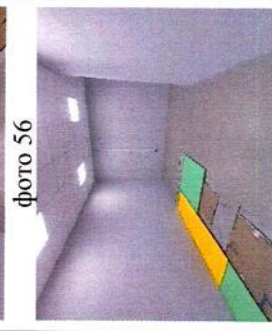
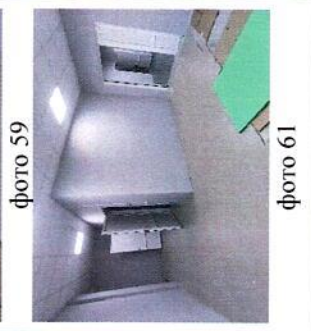
| 4.3 | Раздевальное помещение для МГН | фото 52<br> фото 58<br> фото 56<br> фото 59<br> фото 61 | <p>У входной двери в помещение отсутствует табличка с названием помещения, выполненная в тактильном исполнении со шрифтом брайля</p> <p>Отсутствует световой маяк над входной дверью.</p> <p>С внутренней стороны двери в раздевалку отсутствует ручка-поручень, необходимая для безопасного закрывания двери человеком на кресле-коляске или доводчик, обеспечивающий автоматическое закрывание двери.</p> <p>Завышен порог входной двери – 0,67м.</p> <p>Дверное полотно входной двери (для инвалидов с ослабленным зрением) трудно отличается по цвету от ручки, и затрудняет распознавание дверного прохода и дверной ручки. В раздевальном помещении для инвалидов отсутствуют скамьи для сидения, отсутствуют индивидуальные шкафчики.</p> <p>В раздевальном помещении для инвалидов отсутствуют настенные опорные поручни.</p> | <p>К,О,С,Г,У</p> <p>К,О,С,Г,У</p> <p>К,О,С,Г,У</p> <p>К,О,С,Г,У</p> <p>К,О,С,Г,У</p> <p>К,О,С,Г,У</p> | <p><b>-У входной двери в помещение установить табличку с названием помещения, выполненные в тактильном исполнении со шрифтом брайля в прямом исполнении.</b> п.6.5.9 СП 59.13330.2020</p> <p><b>-Оборудовать системой тревожной сигнализации</b> п.6.3.6 СП 59.13330.2020</p> <p><b>Предусмотреть установку с внутренней стороны двери ручки-поручня по рис. Г.6 СП 136.13330.2012 с изм. 1 или оборудовать дверь в санузел автоматическим доводчиком по п. 6.3.6, п.6.3.9 СП 59.13330.2020.</b></p> <p><b>-Пороги не должны превышать 0,014 м.</b> п.6.2.4 СП 59.13330.2020</p> <p><b>-Выполнить контрастную цветовую маркировку дверного проема и ручки двери для облегчения идентификации дверного проема.</b> п.6.4.1 СП 59.13330.2020</p> <p><b>-В помещении раздевальной для занимающихся инвалидов следует предусматривать:</b> - индивидуальные шкафы (не менее двух), в том числе для хранения костылей и протезов; - скамью длиной не менее 0,80 м, шириной не менее 0,70 м и высотой от пола 0,50 м. к индивидуальному шкафу для инвалидов. Вокруг скамьи должно быть обеспечено свободное пространство для подъезда кресла-коляски. При невозможности устройства островной скамьи следует предусматривать вдоль одной из стен установку скамьи размерами не менее 0,60 х 0,80 м.</p> <p>п.8.5.11 СП 59.13330.2020</p> <p><b>-Для ориентирования лиц с нарушением зрения</b> вдоль стен, на входах из помещения для переодевания следует устанавливать горизонтальные поручни на высоте от пола в пределах от 0,90 до 1,20 м, от пола. Размер прохода между скамьями в раздевальных должен составлять не менее 1,80 м.п.8.5.8, п.8.5.12 СП 59.13330.2020</p> | Текущий ремонт<br><br>Организационные решения |

| | | | Отсутствует кнопка тревожной экстренной помощи | К,О,С,Г,У | -Установить кнопку тревожного вызова со шнурком на высоте 0,85 - 1,10 м согласно п. 6.3.6 СП 59.13330.2020<br>-Установить крючки для костылей п.6.3.3 СП 59.13330.2020 | Текущий ремонт |
| | | | Отсутствуют крючки для костылей, тростей. | К,О,С,Г,У | | |
